# 基于OEE工具解决装焊车间FS22-ST190瓶颈工位的研究

□ 北京奔驰汽车有限公司/黄俊 高勇 贺子龙 张秋花 郎福杰

本文通过OEE（设备综合效率）工具分析V/W205生产线的设备综合效率以及整合相关数据，整体评估了装焊车间S22-2区域ST190瓶颈工位，并对其进行了根本原因的分析研究，以提高设备综合效率为目标，结合精益生产理念，制定一系列具体的措施方案。通过执行改善措施，对成果进行评价，改善后该工位OEE提升了7.6%。

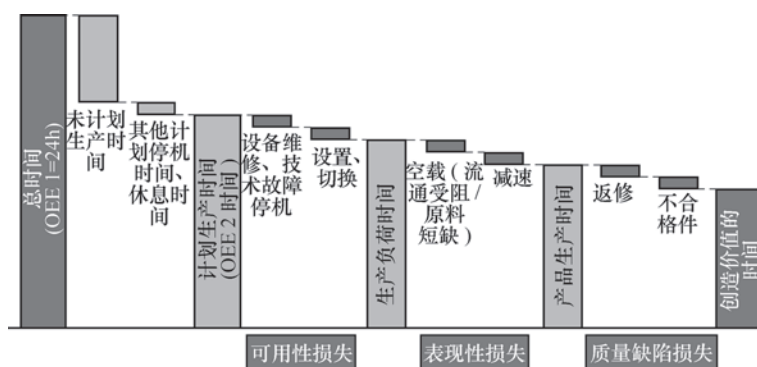
图1 OEE损失详解示意

在OEE公式里，可用率反映了设备的时间利用情况，表现性反映了设备的性能发挥情况，而质量指数则反映了设备的有效工作情况。图1展示了OEE六大损失详细说明，可用率度量了设备的故障、调整等项停机损失，

表现性度量了设备短暂停机、空转、速度降低等项性能损失；质量指数度量了设备加工废品损失。

(1) 可用性损失。可用率=生产负荷时间/计划生产时间：用来考虑停工所带来的损失，包括引起计划生产发生停工的任何事件，例如设备、技术故障以及生产方法的改变等。

(2) 表现性损失。表现性=总产量生产时间/生产负荷时间：表现性考虑生产速度上的损失，包括任何导致生产不能以最大速度运行的因素，例如设备的磨损、原料短缺和速度降低等。

(3) 质量缺陷损失。质量指数=创造合格品时间/总产量生产时间：质量指数考虑质量的损失，它用来反映没有满足质量要求、需要返修和报废的产品等。

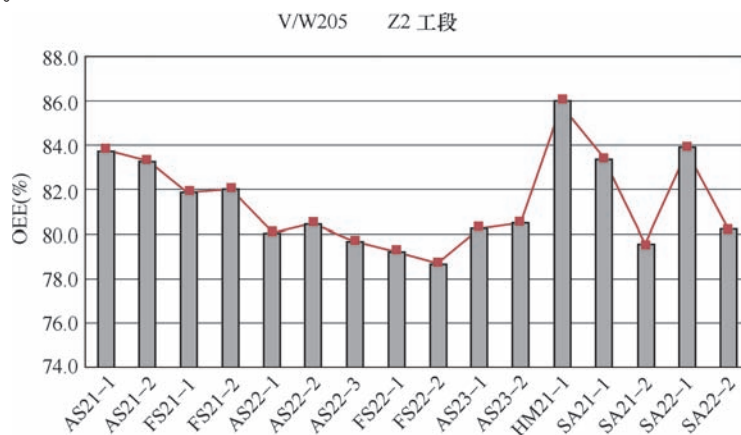
图2 V/W205生产线Z2工段OEE效率

采用瓶颈工位的鉴定方法，对V/W205生产线Z2工段进行整体的OEE效率值评估，如图2所示，选取OEE效率值为78.7%的FS22-2为

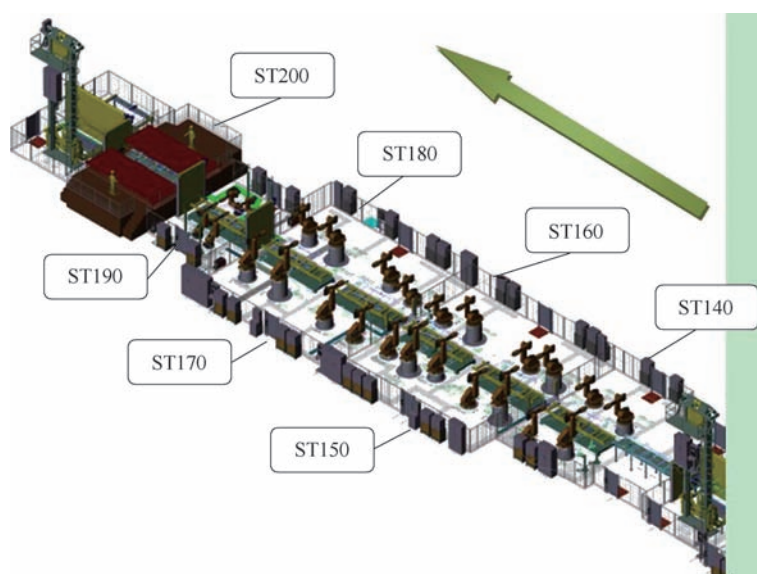
图3 FS22-2区域生产线示意

瓶颈工位，FS22-2区域共有7工位，分别为6个自动岛（共25个机器人）和1个人工工位（见图3）。ST140-180为车身左右侧围、流水槽的点焊，ST190为部分部位的MIG焊，ST200为焊接质量检测、返修和HSN手动打钉人工工位。

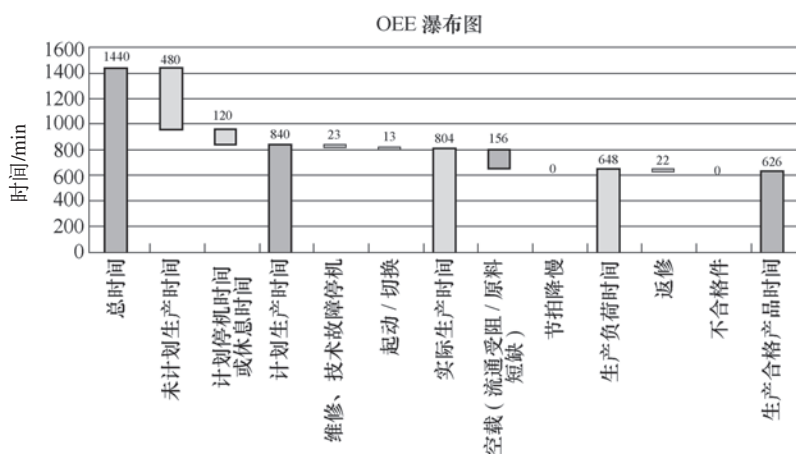
图4 FS22-2区域OEE瀑布图

图4为FS22-2区域OEE瀑布图，即24h分析得出的数据统计。从图中可以得出，FS22-2设备的OEE效率值为74.5%，其中表现性损失时间为36min，效率损失为4.3%；可用性损失时间最多，达到156min，效率损失为18.6%；质量缺陷损失时间为22min，效率损失为2.6%。

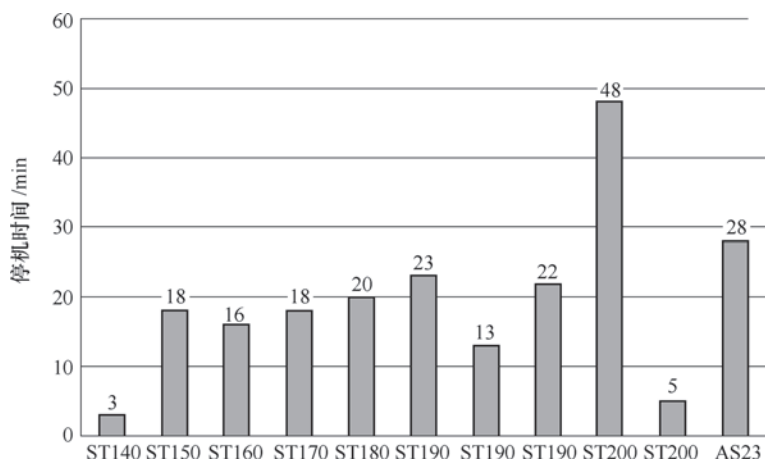
图5 FS22-2区域具体工位停机时间

为得知产生停机的具体工位以及停机原因，对24h分析得出的数据进一步详细分类归纳。图5为FS22-2区域具体工位停机时间图，从图中可以看出，ST190、ST200为停机时间较多的工位。

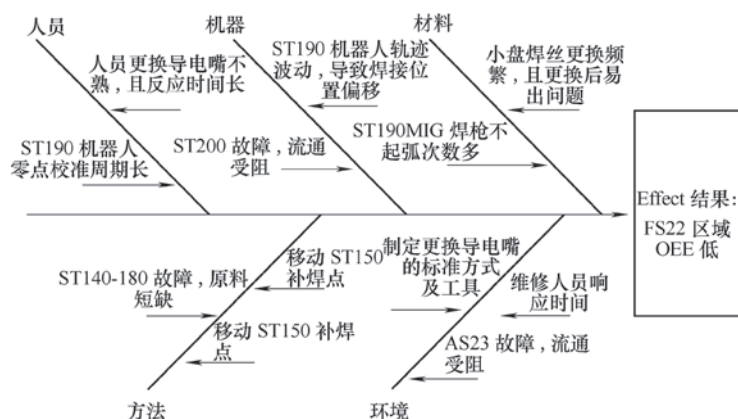
图6 FS22-2区域问题鱼骨刺分析

根据现场生产经验及技术人员判断，将各类停机种类按发生频次进行归类，可以看出，FS22-2区域存在较多的普遍性问题，如果这些问题长期存在，必定对生产造成较大的影响。查找OEE损失的根本原因时，采用鱼骨刺分析法对问题进行归类，如图6所示。根据OEE统计的数据分析了每个工位的每项停机根本原因，制定了相应的措施方案。

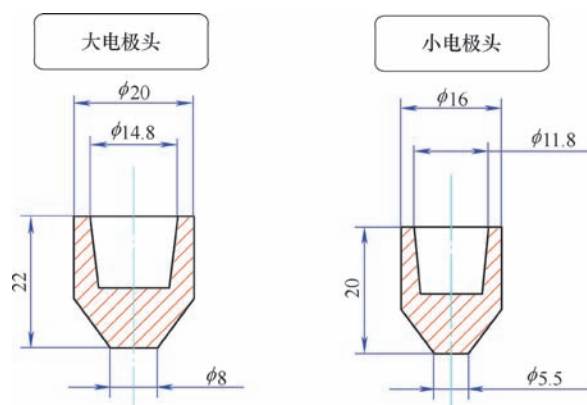
图7 两种电极头尺寸对比

点飞溅大，现场查看证实此处即为焊渣来源。另外发现ST150-RB100/200、ST160-RB200/300为大电极头焊枪，大电极头焊枪最大外径为 $\phi 20\text{mm}$ ，比普通小电极头外径稍大，具体尺寸参数对比如图7所示。

从焊点位置可以得出，此处门洞板材宽度仅为14mm，焊接过程中电极头运行轨迹的空间紧凑。另外，车身尺寸在公差内有一定的波动，为避免电极头撞车，现场的焊接位置在轨迹上调整稍微偏下，此时当法兰法线方向公差偏下限时，焊核易靠近边缘或不完整，导致飞溅及影响焊接质量。

将焊点60508338、60508224移至ST180焊接，对焊接质量进行超声波及破坏性踢试验证，焊接质量均满足工艺要求。

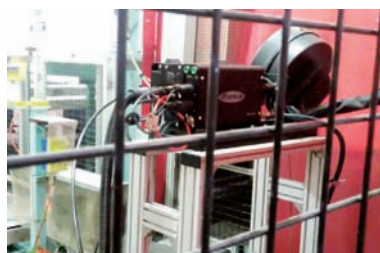
图8 小盘焊丝送丝机构及焊丝

(2) 焊丝设备改造。ST190工位共有4台MIG焊钳，每台焊钳配有一盘焊丝。小盘焊丝质量为15kg（见图8），按目前生产量每天需要更换1次，每更换一盘焊丝需要6min，即每天需要24min。因考虑到节拍，规定剩余焊丝更换标准 $<0.5\text{m}$ ，所以，按现有的生产条件规定每次全部更换，共需13min。

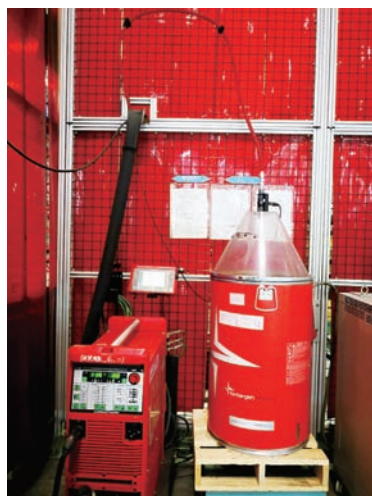
图9 大盘焊丝送丝机构及焊丝

对设备改造后，将小盘焊丝更换为大盘焊丝，质量为200kg（见图9）。大盘焊丝的生产量将可以保证15天左右的生产，即一个月更换2次即可。更换后预计效果见附表，每月总耗时将减少226min，降低了79%，大大地提高了设备效率。

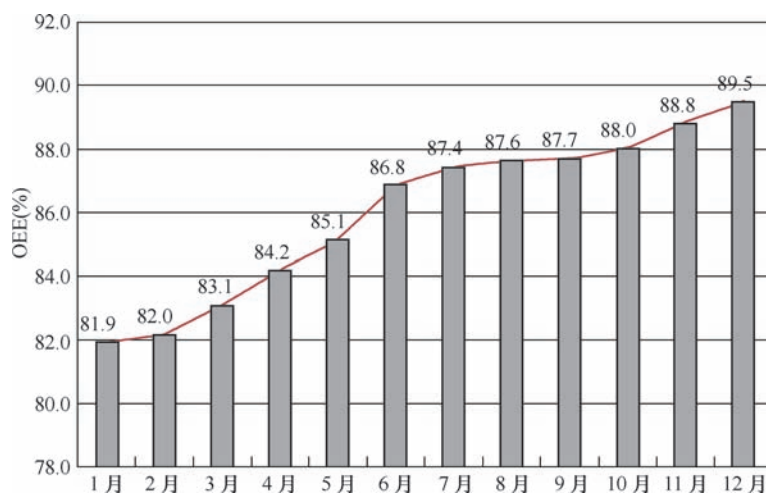
图10 FS22-2瓶颈工位OEE效率值月分布

经过一段时间的措施方案实施, FS22-2区域OEE效率值得到明显的改善, 如图10所示, 从1月份的81.9%提升到7月份的87.4%, 提升了5.5%。另外, 在更换大盘焊丝措施完成后, OEE效率值在12月份达到了89.5%。
